3 工事監査

都が行っている工事について、不経済な支出や不適切な施工がないかなど、技術面等から監査しました。

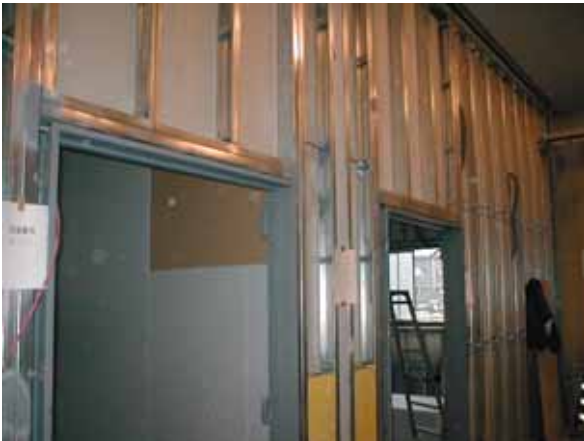
警視庁小岩警察署庁舎改築工事ほか1件の工事における、内装工事の軽量鉄骨下地間仕切壁について見たところ、証拠品保管庫やトイレなどに遮音性能の高い割高な間仕切壁が用いられていました。

施工中の間仕切壁

しかし、この間仕切壁の仕様は、庁の設計標準において遮音性能を確保する必要がある取調室などに用いるものとなっています。

このため、証拠品保管庫などにこの仕様は不要なことから、積算額約595万円が過大なものになっていました。

▶ 内装工事における間仕切壁仕様の選定を適切に行うべきもの

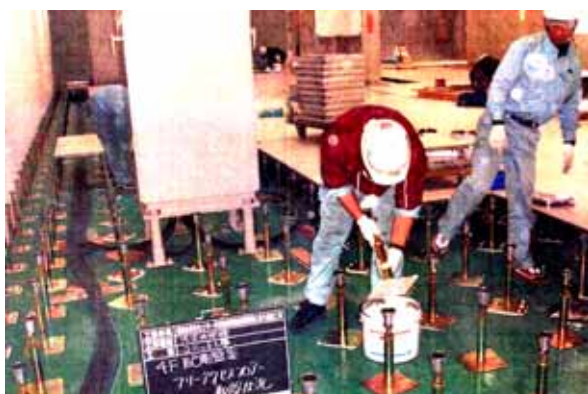
葛西水再生センター汚泥処理棟設備再構築に伴う建設工事における共通費の積算について見たところ、本件配電盤室に使用しているフリーアクセスフロア（ ）の工事費は、局基準に明確な規定がないため、共通費の補正対象としていませんでした。

しかし、本件フリーアクセスフロアは、OAフロアと同様のものであるにもかかわらず、共通費の補正対象とせず、低減していないのは適切ではありません。

仮に、フリーアクセスフロア工事を共通費の補正対象とすれば、積算額約104万円が縮減できるものです。

施工中のフリーアクセスフロア

▶ フリーアクセスフロア工事における局基準の共通費について検討すべきもの 重点監査事項
