公益財団法人東京動物園協会

第1 監査の目的

地方自治法（昭和22年法律第67号）第199条第7項に基づき、公の施設の指定管理者について、施設の管理が、施設の設置目的及び指定管理者制度の趣旨に沿って適切に行われているかを監査する。

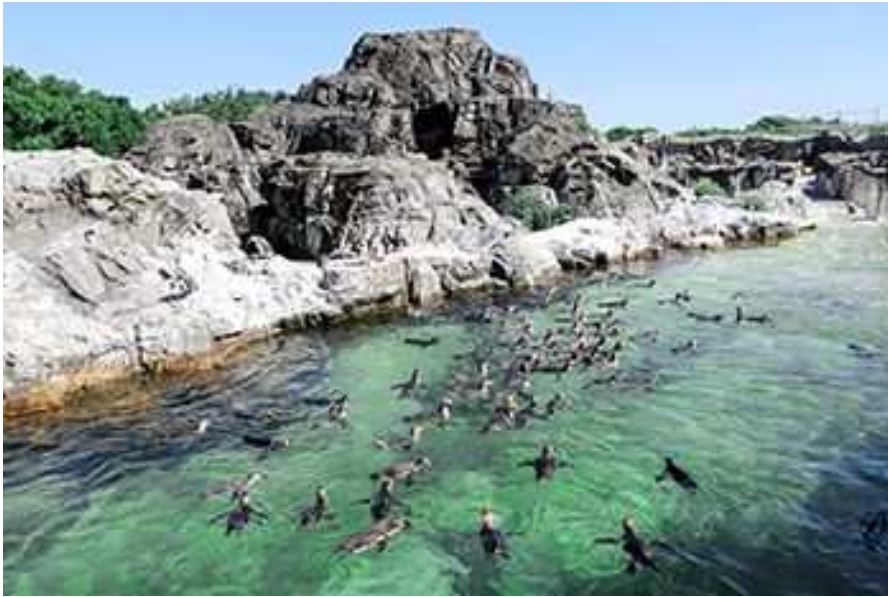
(写真1) 東京動物園協会運営公式サイト「東京ゾーネット」

葛西臨海水族園では、ペンギンについて、写真1のとおりプール及びモルタル製擬岩による模造岩場で構成された放飼場において展示し、裏側のペンギンの寝小屋へ通じる管理用通路については目隠しの塀を設置し、塀の放飼場側及び裏側の両面に擬岩を接着させ、ペンギンの生息環境を再現している。模造岩場は、図1のとおり鉄骨の架台の上にモルタルを盛っており、内部が空洞となっている。

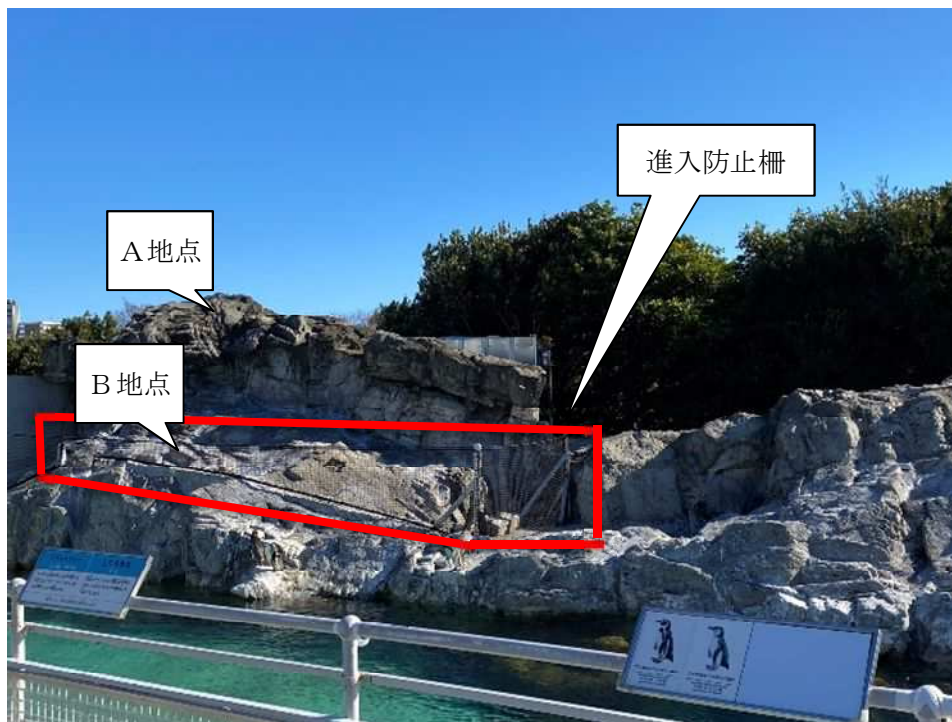
(写真2) ②工事によるペンギン等進入防止柵の設置状況

- ① 令和3年11月2日、B地点の地下架台について、単管パイプを上下左右に組んで補強を行った。
- ② 令和3年11月19日、A地点についてモルタルによる補強を行うと、再度落下する危険があるとして行わず、B地点がある岩場部分にペンギンが進入することや水面から上ることを防ぐため、写真2のとおり、ネットフェンスにより通路をふさいだ。
- ③ 令和3年12月10日、当該塀の裏面にはペンギンと飼育員が寝小屋と放飼場とを往復する管理用通路があることから、写真3のとおり、当該塀の裏面全体を単管パイプと鋼矢板により補強した。

しかし、上記(ア)のとおり、擬岩上部・下部の模造岩場とも危険な状態であったことから、協会は、ペンギンが進入しないよう、速やかに②の工事により安全対策を講じるべきであり、局も、令和3年10月19日に当該模造岩場下部の架台内側を調査し、ペンギンの進入防止柵を設置するよう協会に対し助言を行っている。

しかしながら、協会は、令和3年11月8日までペンギンの進入防止柵の設置に着手しておらず、適正でない。
